# GRIFFON XL

*Lange Richtbank mit integriertem Doppelradfreiheber  
Long bench with double lifting system*

GXL08.5812.X

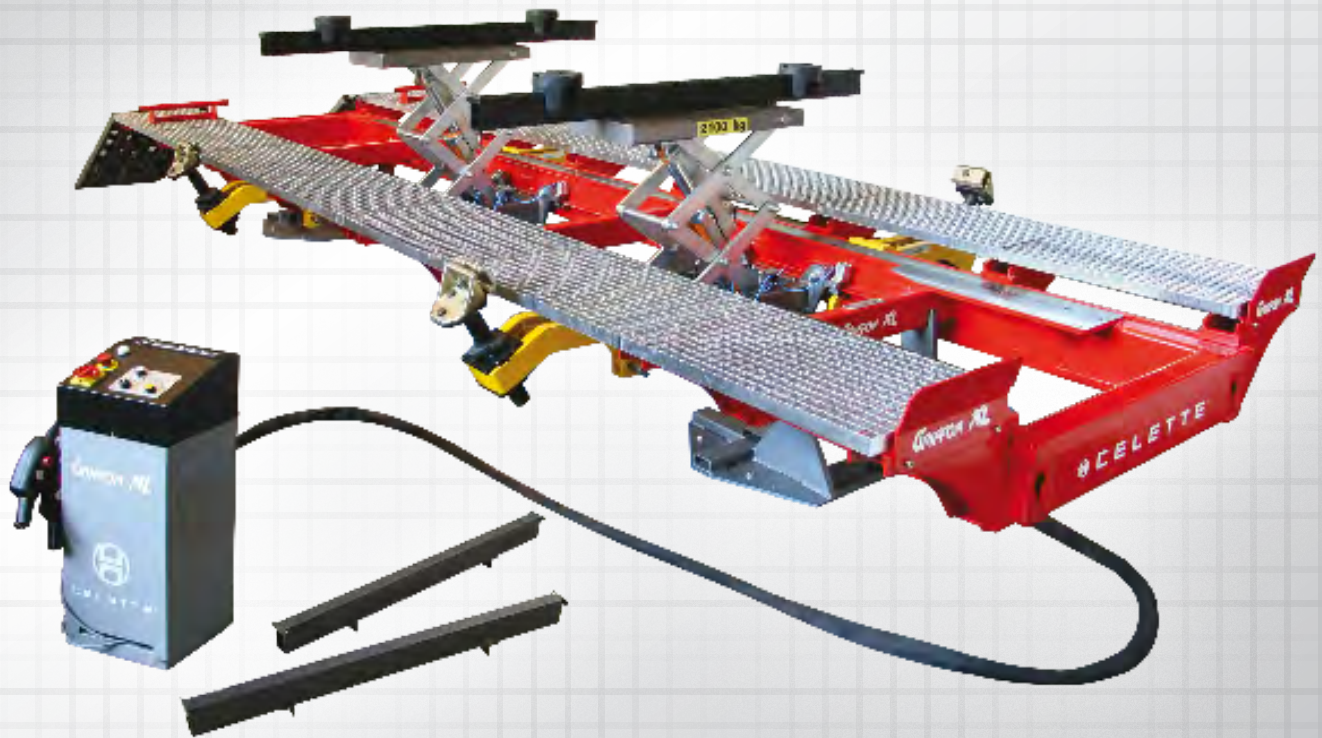
*Der GRIFFON XL mit seinen 5,80m eignet sich für Lieferwagen und große Fahrzeuge. Seine Länge ermöglicht die gleichzeitige Reparatur von Front- und Heck-schaden. Diese lange Richtbank ist mit doppeltem integriertem Hebesystem ausgestattet und hat auch ein hydraulisches Kippsystem zum Auffahren.*

*The 18 ft inch long bench GRIFFON XL is specially designed to repair commercial vehicles and SUV. This length enables you to complete simultaneous repairs at the front and at the rear of the vehicle. This bench is supplied with 2 independant inner lifting units and a hydraulic tilting system.*
